## CRITERIOS DE INTERVENCIÓN EN UN EDIFICIO CONSTRUIDO CON TIERRA: RESTAURACION Y ESTABILIZACIÓN ESTRUCTURAL DEL ANTIGUO CABILDO DE JUJUY, ARGENTINA

### INTERVENTION CRITERIA IN A BUILDING BUILT WITH EARTH: RESTORATION AND STRUCTURAL STABILIZATION OF THE OLD TOWN HALL OF JUJUY, ARGENTINA

María Valentina Millón. *Observatorio del Patrimonio Cultural de Jujuy*  
valenmillon@gmail.com

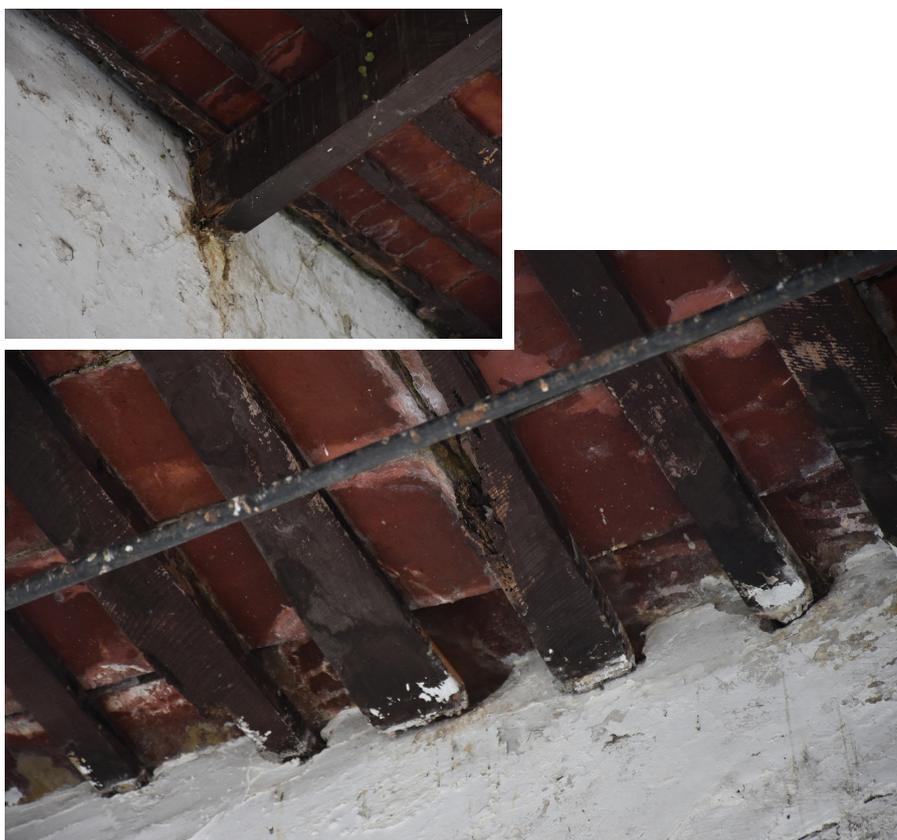
Al momento de iniciar los trabajos de registro, se observó que el principal causante de deterioro eran las filtraciones hacia el muro de apoyo de las vigas, sobre las arcadas, situación agravada por la falta de mantenimiento durante muchos años. Se constató que las vigas presentaban en sus apoyos bajos un avanzado estado de putrefacción y consecuente falta de material, y que gran parte de las alfajías se encontraban partidas o dañadas (Fig. 3). También se observó en las piezas de madera la existencia de pequeños huecos circulares, señal clara de la afectación de polillas.

La presencia de humedad concentrada a lo largo del tiempo provocó importantes daños en los arcos. Al quitar los revoques, se detectó la falta de mortero de asiento entre los ladrillos, debido a la disgregación del material, y en algunos casos, se encontraron daños importantes en la clave de los mismos, lo que afectó gravemente su respuesta a los esfuerzos de compresión.

**Figura 3.** Detalles de patologías en la cubierta de la recova. Fotografías del autor.

Se constató que el muro con los arcos de mampostería de ladrillos presentaba un ángulo de desplome hacia la calle de entre 2 a 8 cm en toda su longitud, comprendiendo que la vinculación que debían generar las vigas de madera con el edificio, no solo no se cumplía, sino que perjudicaba la estabilidad del plano, ya que el avanzado estado de putrefacción y el ingreso de agua provocó un esfuerzo contrario al muro, empujándolo hacia la calle.

Para la estabilización estructural de los arcos, se consolidó la mampostería de ladrillos con mallas de acero electro soldadas, colocadas en ambos frentes y unidas entre sí. Las mismas aportan resistencia a los arcos y proporcionan un plano de vinculación para los tensores que unen los muros a través de las vigas de madera, acompañando los esfuerzos de tracción y evitando el aumento del desplome del muro frontal. El muro exterior con las arcadas se cubrirá con un revoque cementicio, acorde a su tecnología original, mientras que el muro interior de la recova, construido en adobe, se revocará con tierra estabilizada con cal para mejorar la resistencia sin perder su capacidad higroscópica.

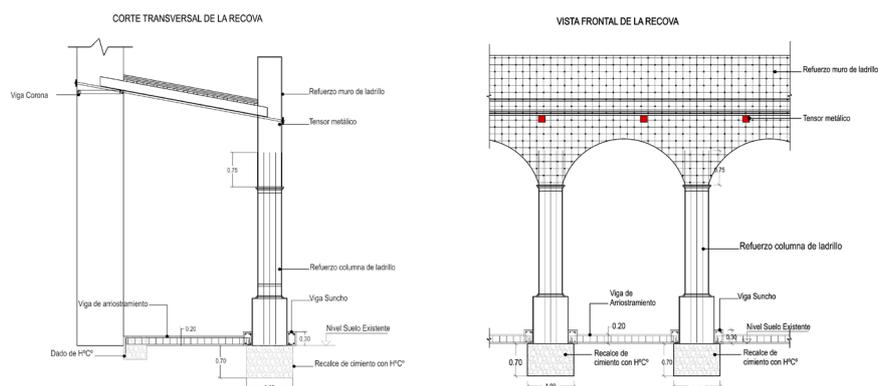
Uno de los problemas más complejos que presentaba la recova era que las columnas prácticamente no tenían cimientos. Al realizar los cateos, se constató que el nivel de la calle había bajado de tal modo que los cimientos de las columnas quedaron descalzados. Esto, llevó a diseñar un sistema de refuerzo y estabilización estructural para asegurar la conservación del edificio histórico [5].

**Figura 4.** Detalle del refuerzo en las columnas.

Ante la necesidad de proporcionar sustento estructural a las columnas, se realizó un recalce de cada una de ellas y se estableció una vinculación mediante una viga de arriostamiento, que se conectaba con cada columna a través de una viga zuncho (Fig. 4).

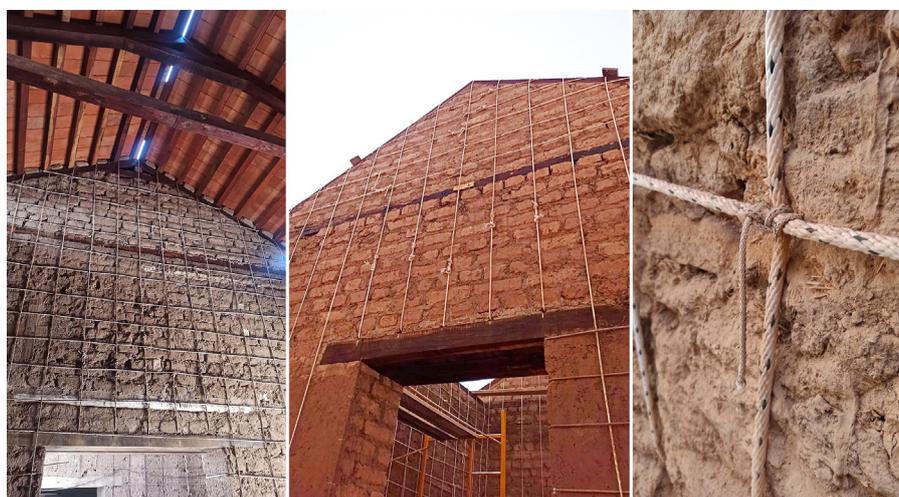
**Figura 5.** Sistema de drizas en los muros de adobe. (Fotografía del autor)

Como parte del refuerzo sismorresistente, se incorporó un sistema de drizas, de acuerdo con las indicaciones de la Norma Técnica E.080 [10], conformando una malla continua a ambos lados de los muros para actuar como refuerzo ante la acción sísmica. Se utilizó sogas trenzadas de polipropileno multifilamento de 12 mm de diámetro para las drizas verticales y horizontales, con un módulo de elasticidad  $E = 533 \text{ KN/cm}^2$  y una tensión de rotura  $S = 10.665 \text{ KN/cm}^2$ . Las sogas transversales tienen un diámetro de 4 mm (Figura 5).
