## **CARACTERIZACIÓN DE MORTEROS ANTIGUOS EN MUROS DEL FUERTE BARRAGÁN (PTDO. DE ENSENADA, ARGENTINA): UN REGISTRO TEMPORAL DE SU CONSTRUCCIÓN E INTERVENCIONES.**

## **CHARACTERIZATION OF ANCIENT MORTARS IN THE WALLS OF FORT BARRAGÁN (PTDO. DE ENSENADA, ARGENTINA): A TEMPORAL RECORD OF ITS CONSTRUCTION AND INTERVENTIONS.**

Alejandro M. Ribot<sup>1,2</sup>, Marcos Panei<sup>1</sup>, Fernando Oliva<sup>2,3</sup>, José Luis Cavallotto<sup>4</sup>, Fabián Iloro<sup>1</sup>

<sup>1</sup> LEMIT-CICPBA, <sup>2</sup> FCNyM-UNLP, <sup>3</sup> UNR-UNLP

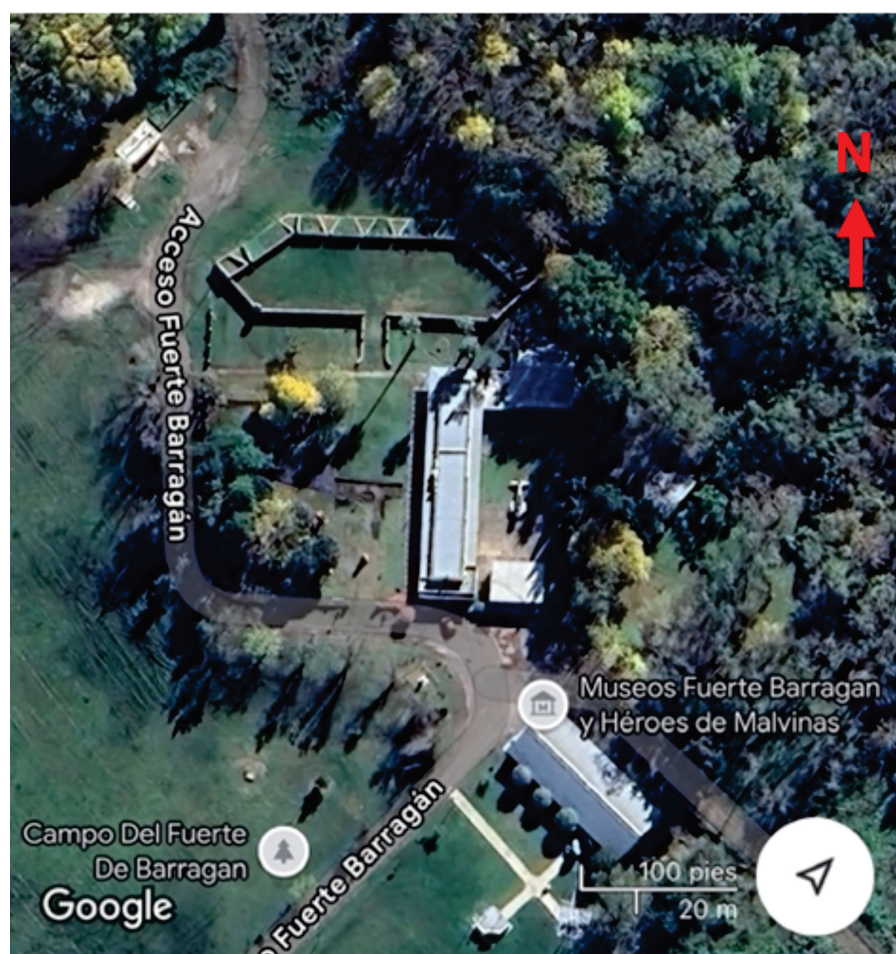
**Figura 1.** Vista satelital (Octubre de 2024) del fuerte y Museo Histórico. Se observa el frente E-O de cara al río (unos 36,6 m de longitud, ahora sedimentado y con vegetación), dos flancos (~ 17,6 m c/u), dos aletas (~ 12,5 m c/u) y, atrás, las cortinas con un acceso central.

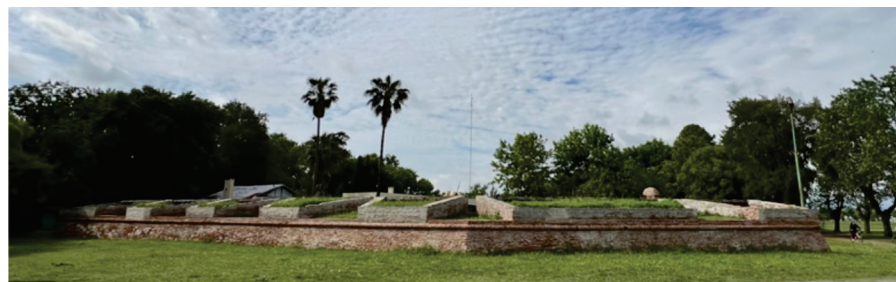
**Figura 2.** Muros vistos desde el NO mostrando la fachada exterior inclinada, una cornisa o pequeño remate con ladrillos dispuestos de canto (verticales) y con extremidades redondeadas (ubicado ~ 1,60-1,70 m por encima del nivel actual del terreno), ocho troneras y, entre ellas, los merlones.

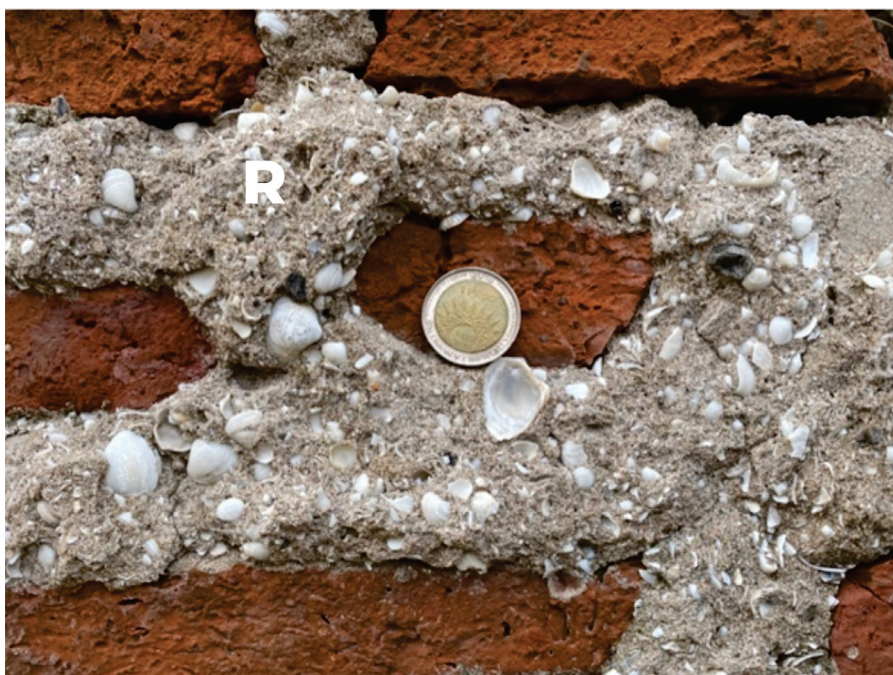
**Figura 4.** Otro ej. (muestra M3) mostrando intervención más moderna con junta de ladrillo rica en conchillas (R); localización: sector superior, cara interna muro E-O frontal. Moneda: 24 mm.

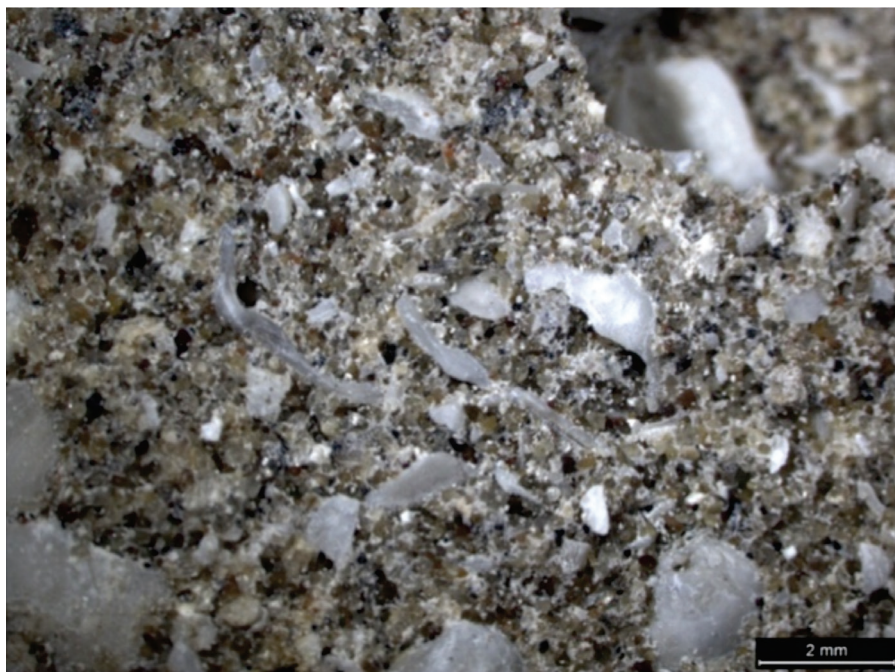
**Figura 6.** Muestra M3: nuevamente clastos de arena natural (mayor tamaño que en M1), partículas negras (posible carbón o materia orgánica) y abundantes conchillas fragmentadas: ejemplifica una junta intervenida. Barra: 2 mm.

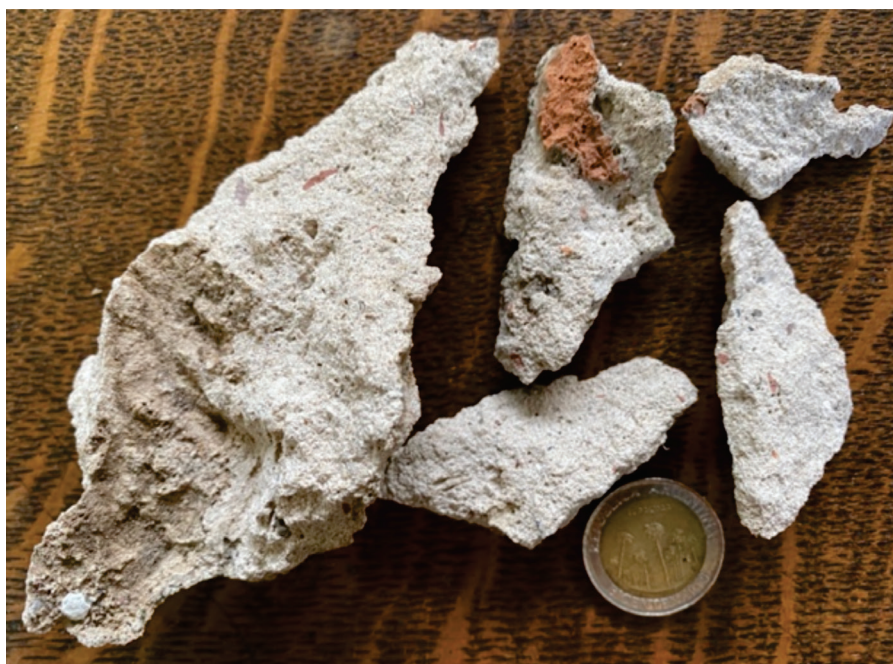
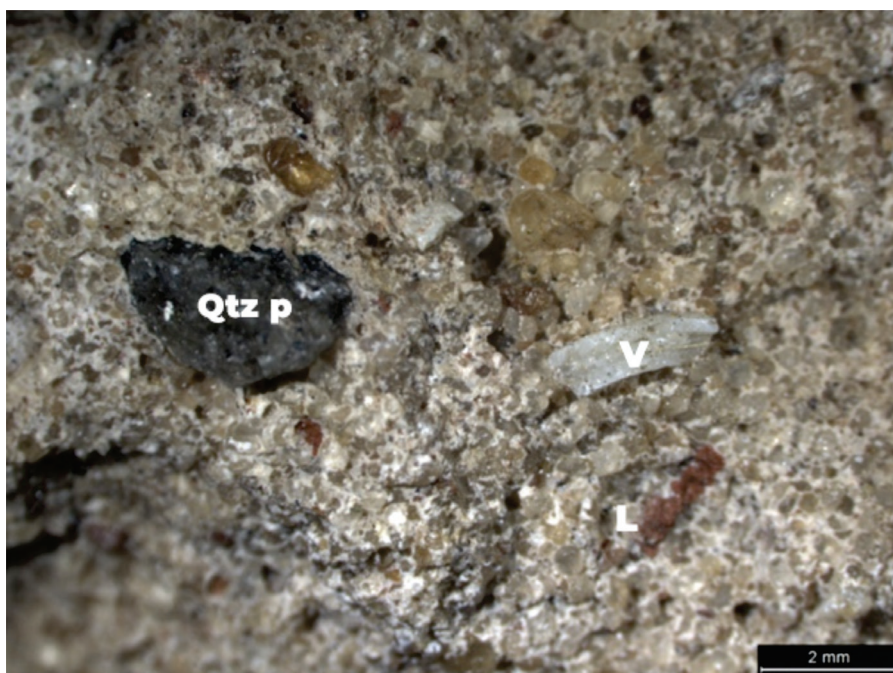
**Figura 8 y 9.** Muestra M2. Arriba: aspecto del material tal como fue extraído (moneda 24 mm). Abajo: foto de mayor detalle con lupa binocular, mostrando la arena natural, un clasto mayor de cuarzo policristalino (Qtz p: gris), una valva fragmentada (V) y un fragmento rojizo de ladrillo (L). Barra: 2 mm.

Mesoscópicamente, tiene tonalidades blanquecinas como las muestras previas. Se presenta compacta y tenaz, y se diferencia de aquéllas por tener un tamaño de grano mayor (predominante entre 0,22-0,25 y 0,50 mm: arena fina - mediana, subordinado arena muy fina-fina: 0,15-0,20 mm y arena gruesa: hasta 0,70-0,80 mm). Acompañan escasos clastos de arena muy gruesa (hasta 1,8 mm) junto a esporádicos clastos redondeados, gris claro y/o blanquecinos, de hasta 5-6 mm.

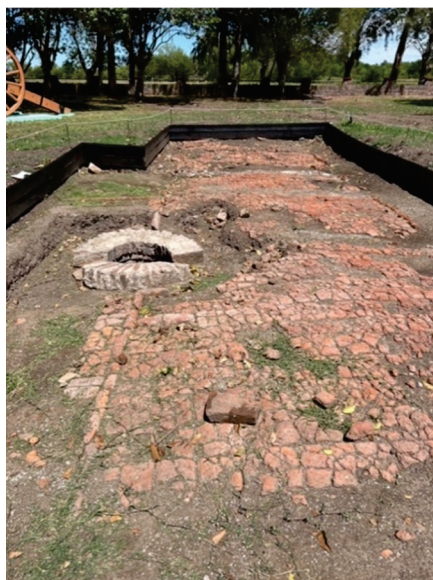
**Figura 12.** Vista del patio cercano al aljibe (sitio donde se recolectó el ladrillo más moderno FB M1, dimensiones: ~ 4-6 x 12-14 x 24-28 cm, conviviendo con otros mayores: ~ 4 x 18 x 36 cm, más fracturados y considerados ser más antiguos).

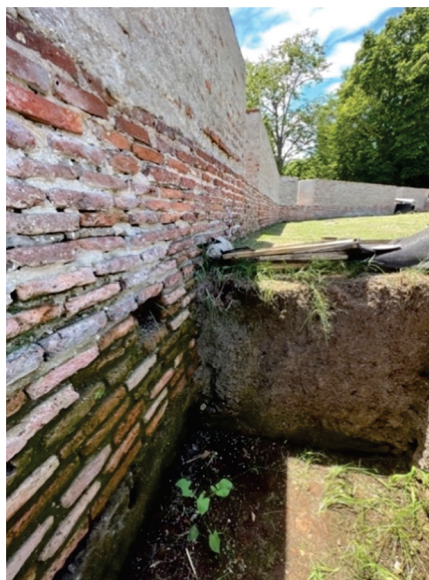
**Figura 13.** Parte interna del muro defensivo este-oeste que mira hacia el río, mostrando la calicata que descubre los cimientos antiguos donde se muestreó el ladrillo FB M4.

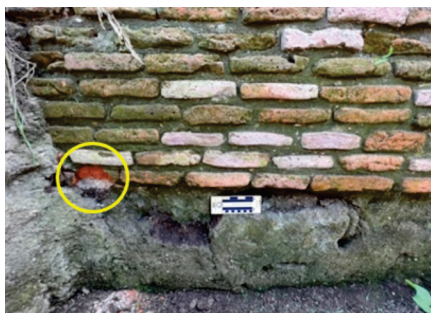
**Figura 14.** Vista del interior de la calicata de la Fig.13 indicando lugar de extracción de la muestra FB M4 (círculo); escala 10 cm.
