EL IMPACTO DE LA HUMEDAD EN EL DETERIORO DE LAS PINTURAS MURALES COLONIALES DESCUBIERTAS EN EL CENTRO HISTÓRICO DE LIMA

THE IMPACT OF HUMIDITY ON THE DETERIORATION OF COLONIAL MURAL PAINTINGS DISCOVERED IN THE HISTORIC CENTER OF LIMA

Osorio Valenzuela, Lady. *Conservadora y Restauradora, Universidad Nacional Mayor de San Marcos. Lima. Perú.*
lady.osoriov@unmsm.edu.pe

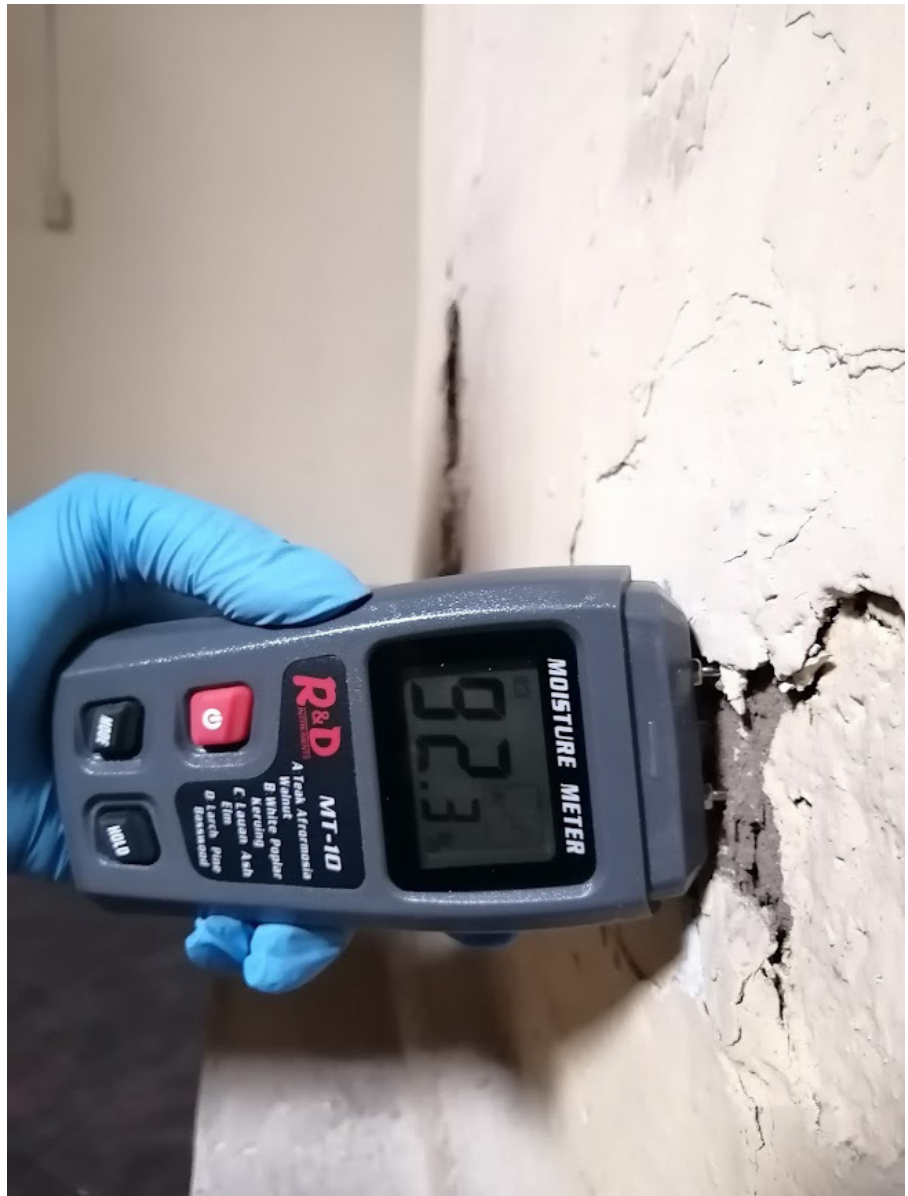
Figura 4. Instrumento para medir la humedad del soporte.

Para evaluar la humedad en distintos puntos del muro, se utiliza un higrómetro de contacto (Fig. 4), que mide los niveles de humedad en los diferentes estratos mediante electrodos aplicados sobre la superficie. Es portátil y eficaz para diagnósticos in situ.

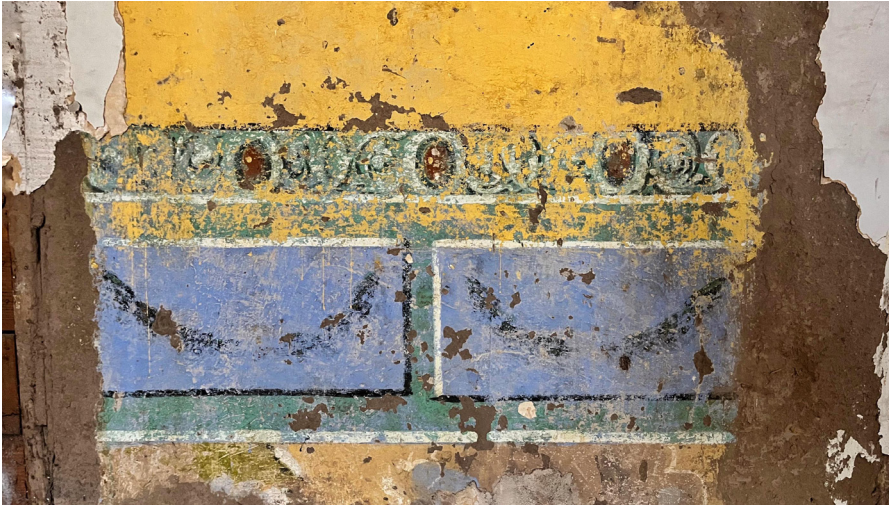
Figura 5. Detalle de pintura mural en el zócalo del inmueble de la casa Barbieri

Como en arqueología, una pintura mural oculta por largo tiempo alcanza un equilibrio con su entorno (Fig. 5). Al ser expuesta, inicia un proceso de deterioro, siendo la humedad el principal factor de daño. Esta puede deberse a fluctuaciones ambientales, capilaridad del suelo, cercanía a la napa freática, fallas en la fontanería o falta de mantenimiento.

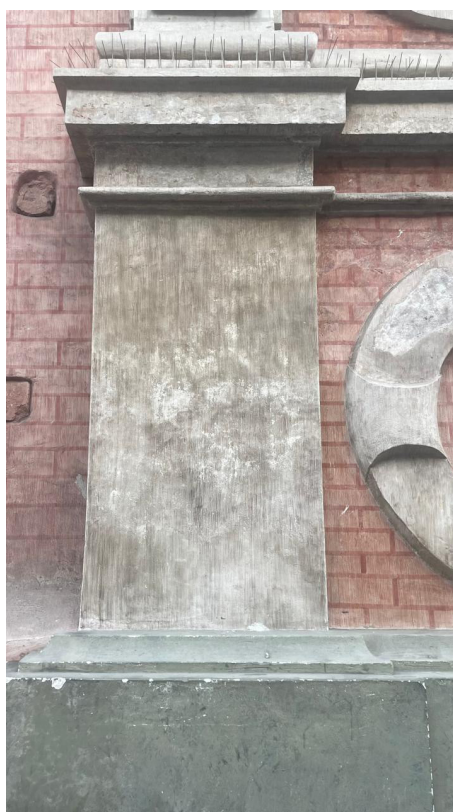
Figura 6. Evidencia de humedad en el pilar. Lugar: Fachada de la iglesia de Nuestra Señora de la Soledad.

Este proceso transporta sales (cloruros, sulfatos, nitratos, carbonatos) que migran hacia la superficie. Al cristalizar, provocan disgregación del material, formación de velo salino y eflorescencias (Fig. 6).

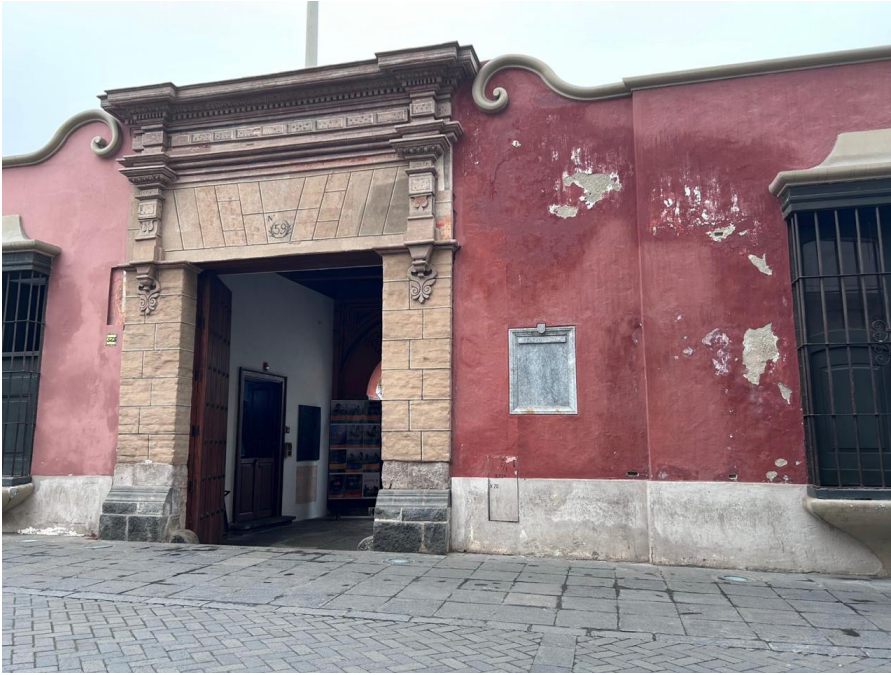
Figura 7. Manchas de humedad que conllevó a la aparición de sales y desprendimiento del estrato pictórico. Lugar: Fachada de la Asociación de Artistas Aficionados (Centro Histórico de Lima).

La segunda causa de deterioro recurrente en los murales del Centro Histórico de Lima es la humedad por filtración. Esta se produce por la absorción de agua que se desplaza de arriba hacia abajo, ya sea desde el techo, a través de grietas o en instalaciones antiguas de fontanería (Fig. 7). Estos problemas suelen deberse a una falta de mantenimiento del inmueble. La humedad por filtración se evidencia como manchas mojadas irregulares en distintos niveles del muro, así como por la aparición de eflorescencias, suciedad impregnada y manchas de moho y líquenes (Fig. 9).

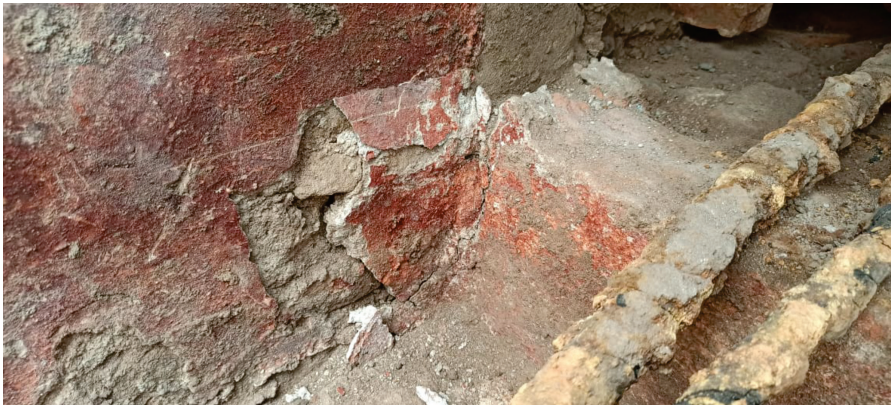
Figura 8. Suciedad impregnada y eflorescencias a causa de las antiguas conexiones de agua.

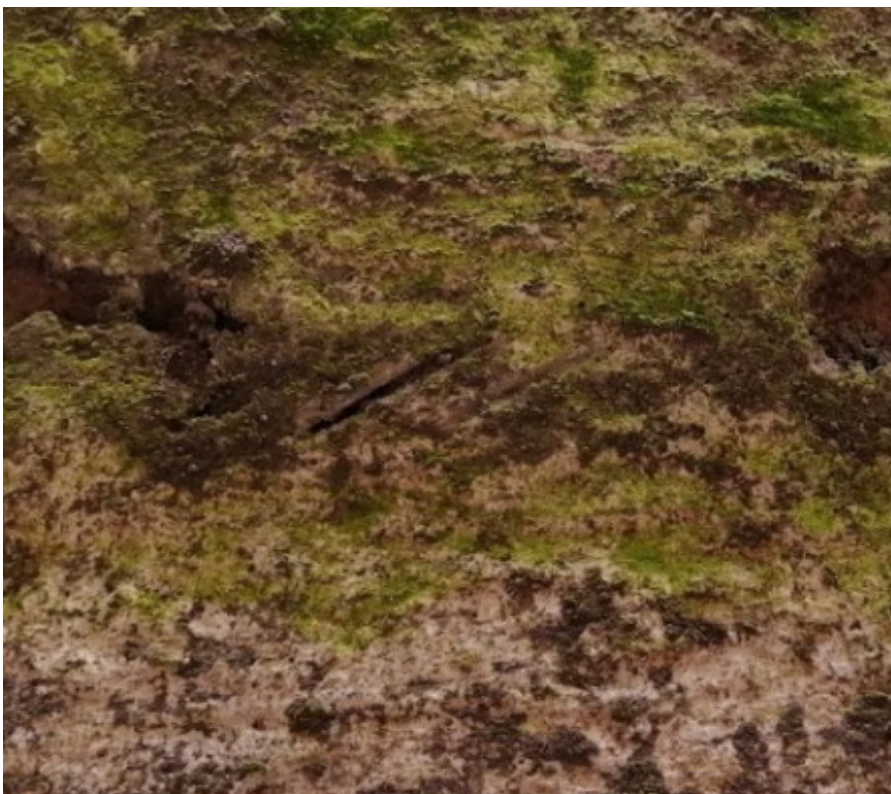
Figura 9. Detalle de líquenes en el revestimiento de barro.

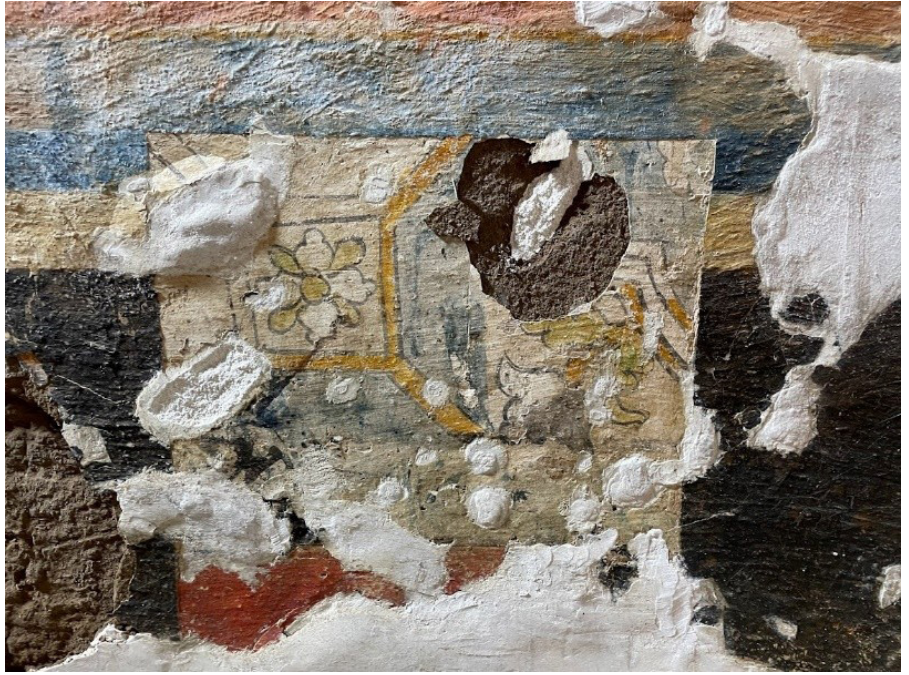
Figura 10. Oquedades y pérdida de estrato pictórico y enlucido.

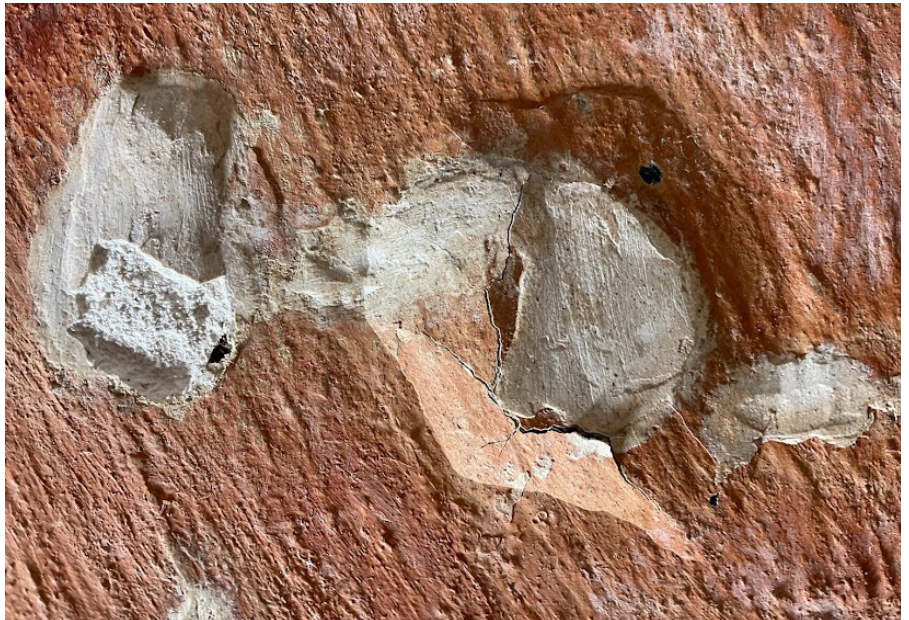
Figura 11. Descamación y oquedades.

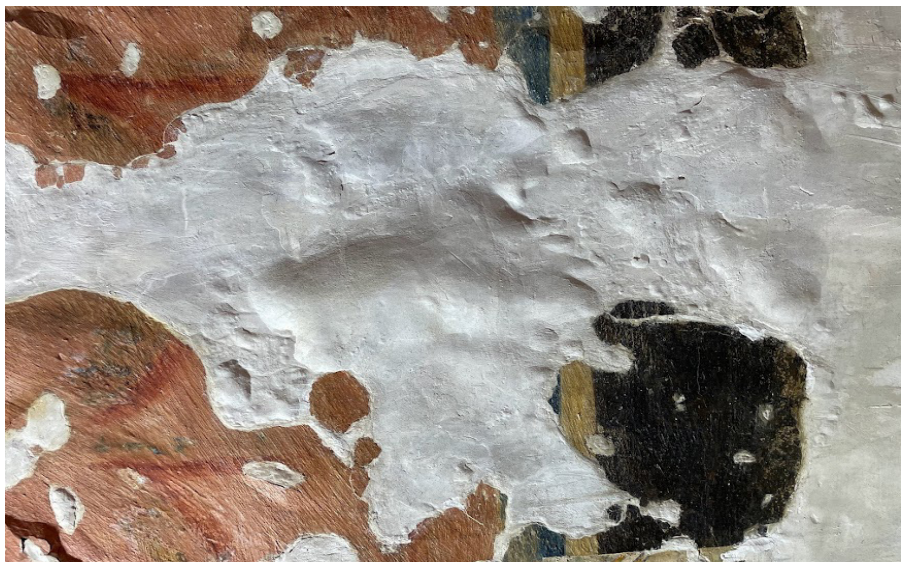
Figura 12. Abolsamientos y descohesión de estratos.
