CARACTERIZACIÓN DE MORTEROS HISTÓRICOS EN CONSTRUCCIONES DE VALOR PATRIMONIAL DE LA CIUDAD DE SANTA FE.

CHARACTERIZATION OF HISTORIC MORTARS IN HERITAGE BUILDINGS IN THE CITY OF SANTA FE.

María Laura Tarchini, María Laura Elias
Laboratorio de Técnicas y Materiales, Facultad de Arquitectura, Diseño y Urbanismo, Universidad Nacional del Litoral. Ciudad Universitaria, Santa Fe
latmat@fadu.unl.edu.ar

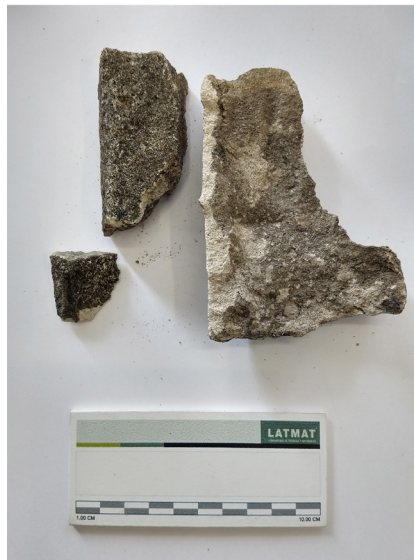
Figura 7. Muestras de morteros Teatro Municipal: M4 y M3. Fuente: LATMAT FADU UNL.

Los análisis de la mineralogía de las muestras total y la identificación de la relación semi cuantitativa de sus componentes se realizó mediante difracción de rayos X (DRX) y sus resultados se recogen en la Tabla 2. Fig. 7, 8 y 9 como también se han identificado los áridos no solubles en ácido clorhídrico.

DRX	quimismo	lupa binocular	microscopia	granulometría
EIS	ornamento	M1	x	x	x	x	x
	revoque	M2	x	x	x	x	x
TM	ornamento	M3	x	x	x	x	x
	revoque	M4	x	x	x	x	x
	escultura	M5	x	x	x		x
REC	ornamento	M6	x	x			
	revoque	M7	x	x	x	x	x
	revoque	M8	x

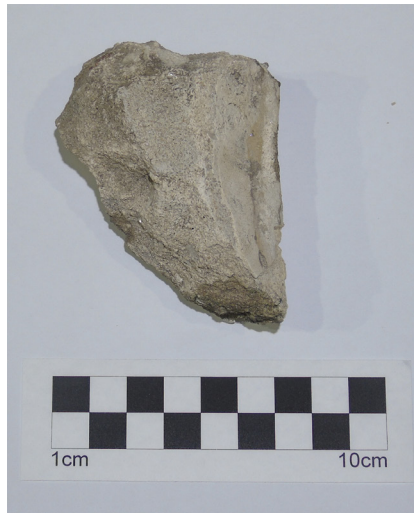
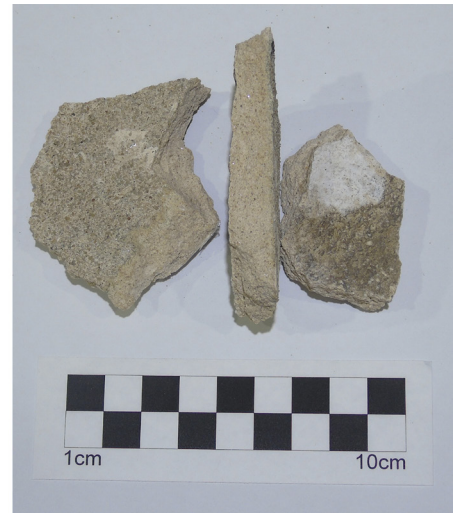
Figura 8. Muestras de morteros. Escuela Industrial Superior de la UNL: M2 y M1. Fuente: LATMAT FADU UNL.
